# 土壤污染隐患排查报告

建设单位：神木市众邦煤化有限公司

编制单位：陕西正盛环境检测有限公司

2022 年 10 月

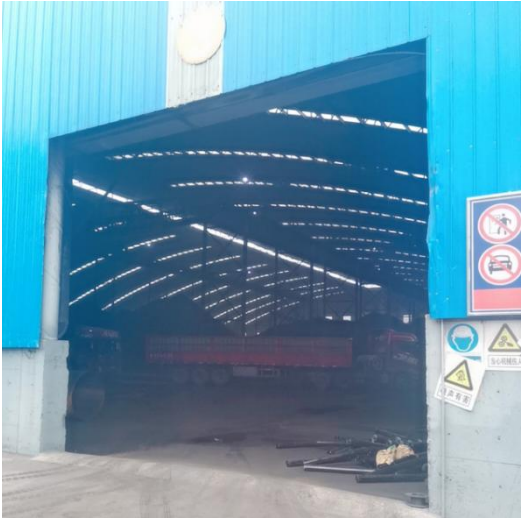
| 1 | 产品<br>装卸 | 兰炭装车<br>平台 | 兰炭棚 | | 运输车辆未<br>做封闭措施，<br>运输产品时<br>可能会发生<br>扬散，沉降在<br>厂区的土壤<br>裸露区域，造<br>成土壤污染。 | 1.运输车辆采用篷布<br>覆盖。<br>2.严格落实环境管理<br>制度。 | 2023.8.21 | 否 | / | |

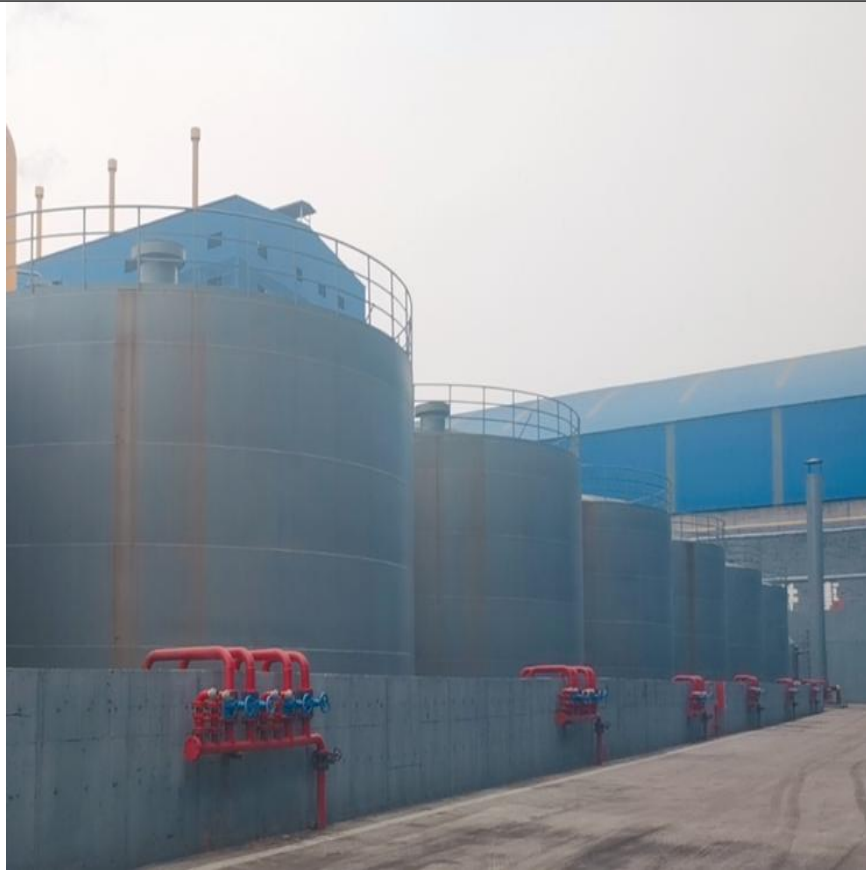
焦油氨水罐

| 类型 | | 名称 | 基本信息 | 涉及有毒<br>有害物质 | 排查情况 | | 土壤污染隐<br>患排查结果 |
|---|---|---|---|---|---|---|---|
| 储<br>罐<br>类<br>设<br>施 | 接地<br>储罐 | 焦油氨<br>水罐 | 共 14 个，材质均为单层不锈钢，单罐容积为 900m³ | 焦油、氨水 | 1.储罐为单层不锈钢材质；<br>2.储罐未设置阴极保护系统、泄漏检测设施，有液位显示仪；<br>3.罐区地面为混凝土硬化基础，厚约 80cm；设置二次防溢出围堰，围堰高 1.4m，容积满足事故状态下焦油储罐的最大泄漏量。 | 1.维检制度完善，每周巡检维护 1 次，每日点检 2 次，检查记录及时准确；<br>2.管理措施基本落实到位。 | 基本无隐患 |
